令和6年11月10日  
第8報  
世帯配布

二級河川夏井川水系

# 好間川災害復旧助成事業

好間川災害復旧助成事業  
2024年7月

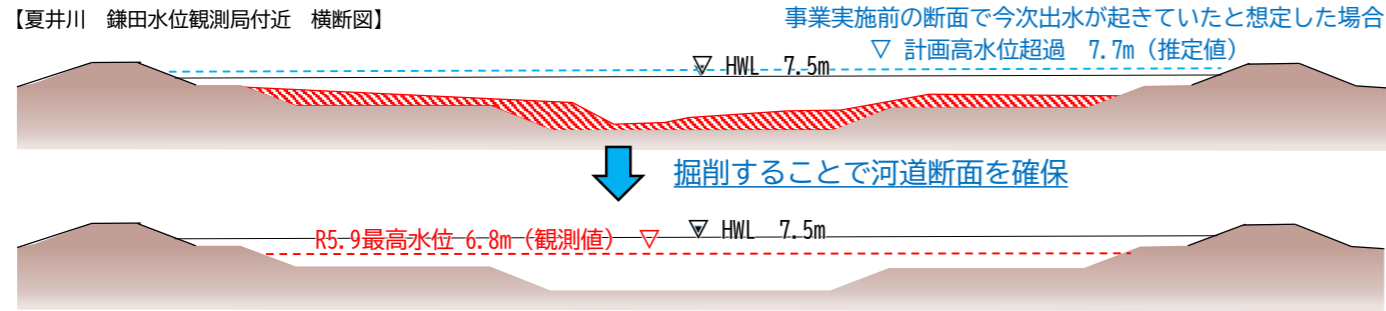
令和5年9月台風第13号に伴い発生した線状降水帯では、大和雨量観測所で時間100mmを観測する非常に強い雨が降りましたが、河川内の土砂の掘削などの工事が進んでいたことから、事業実施前と比較して約0.9mの水位低減効果を発揮し、河川の氾濫を防ぐことができました。

河道掘削により0.9m水位低減効果を発揮

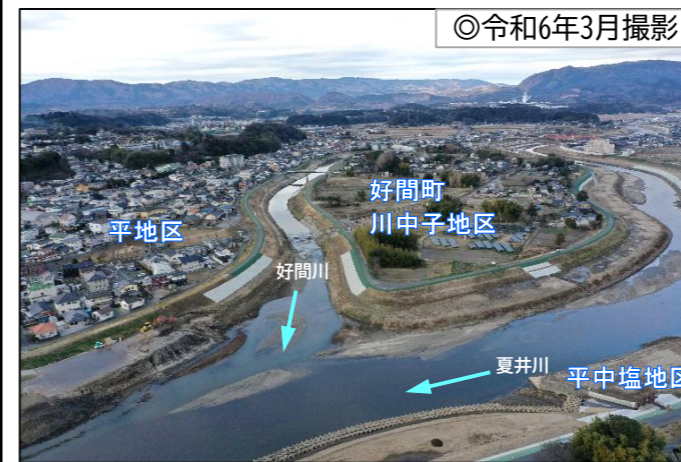
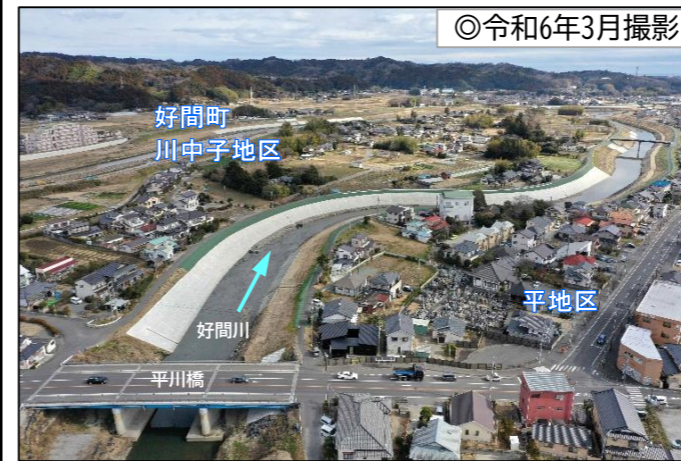
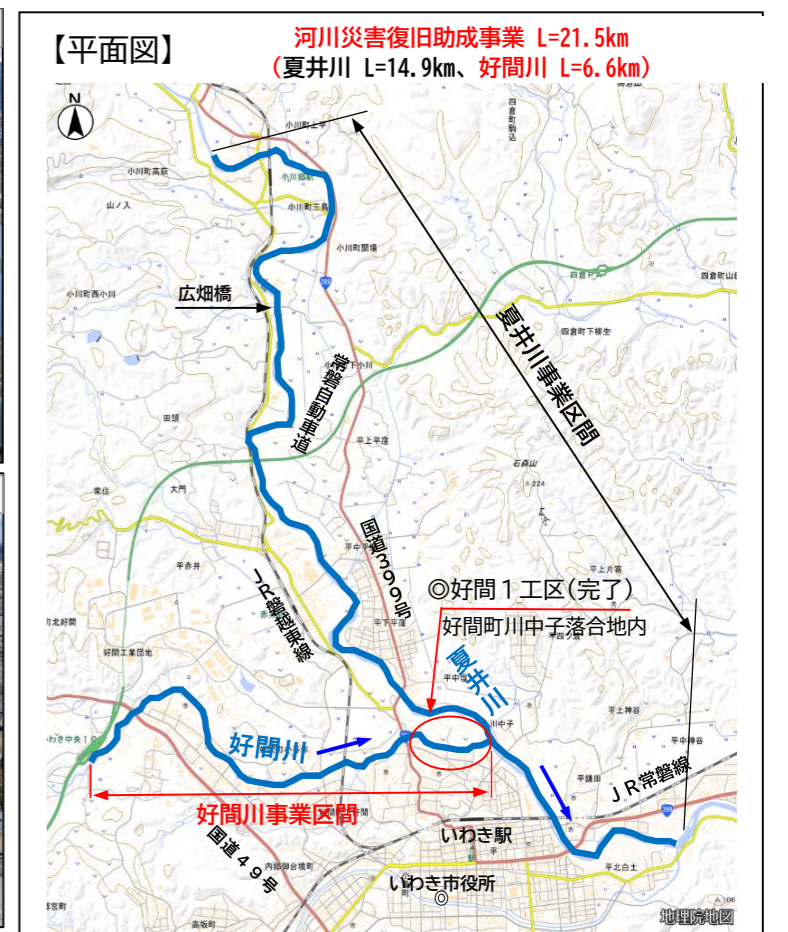
○ 工事進捗状況写真集 掘削、護岸工事を実施中

○福島県いわき建設事務所では、被災した護岸などの施設の復旧と合わせ、一連区間の改修を行う災害復旧助成事業に令和元年度より着手し、夏井川L=14.9km、好間川L=6.6kmの計21.5kmの改修を実施しております。工事の内容としては、河川内の伐木や土砂の掘削を行って川に流れる水の量を増やし、コンクリート護岸などの整備をして堤防の強化を行います。

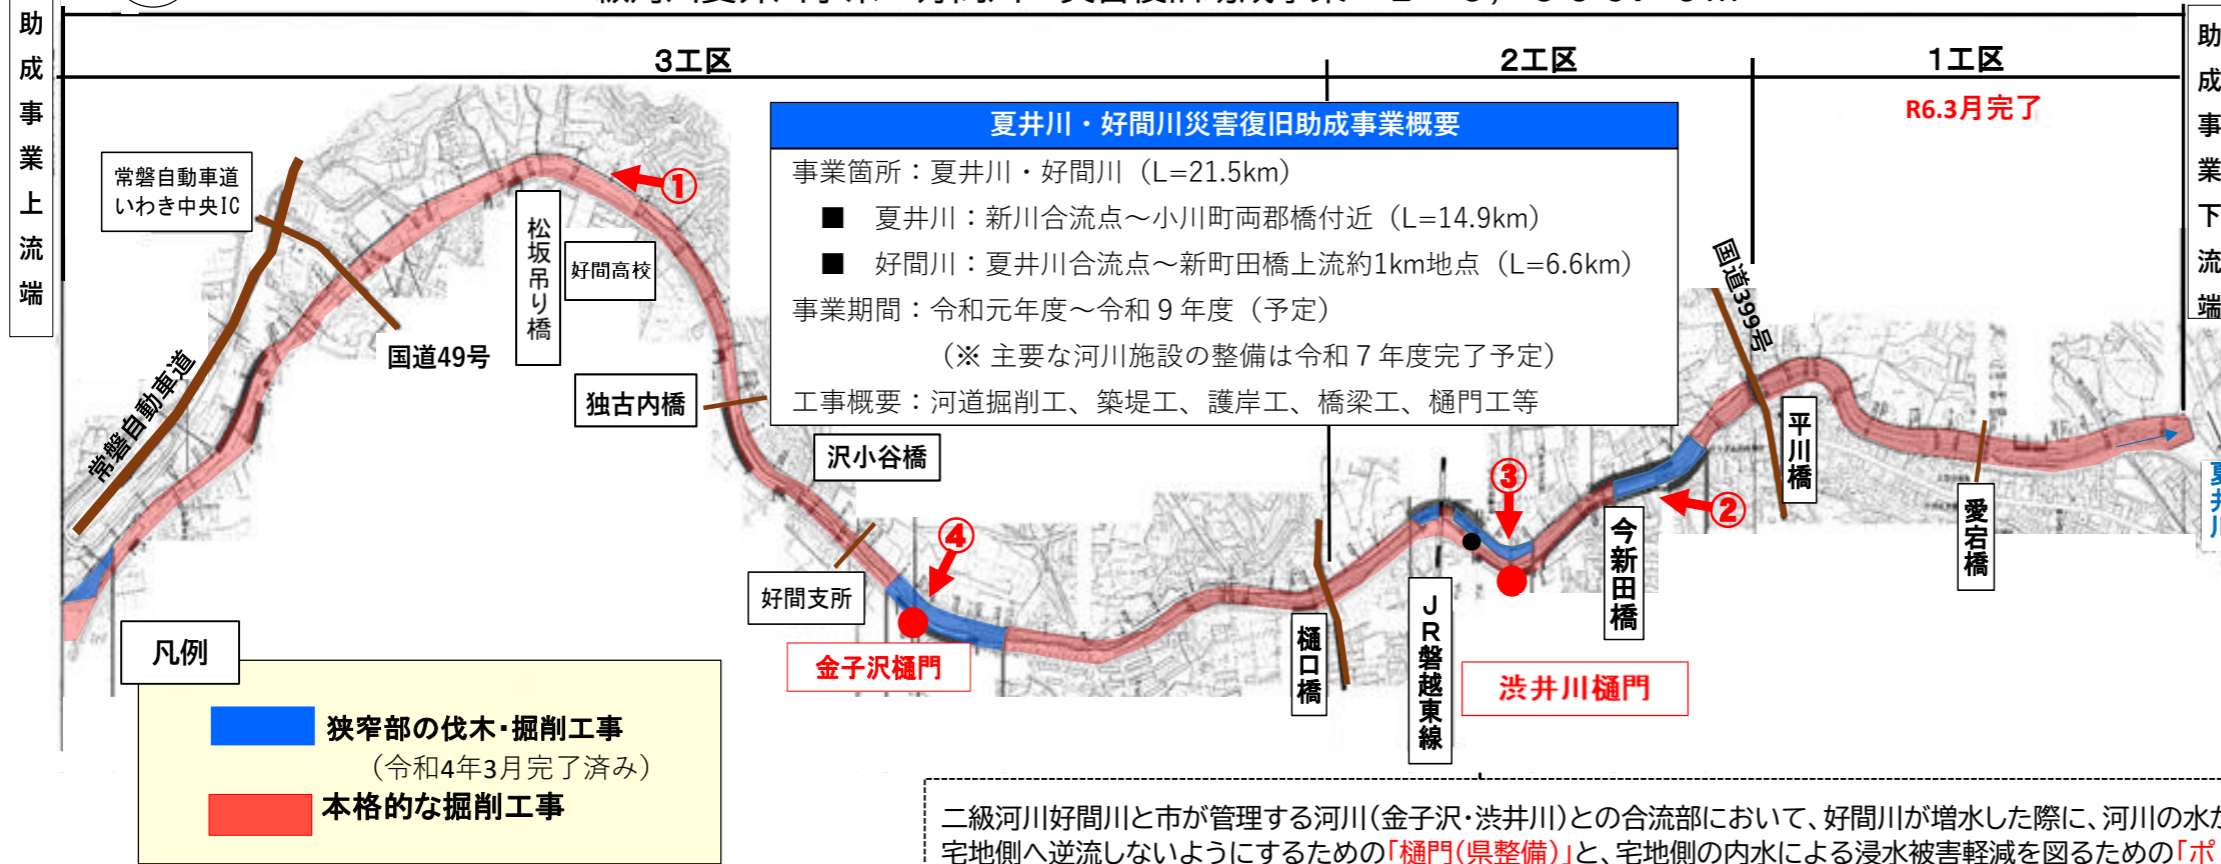
好間川事業計画平面図

二級河川夏井川水系 好間川 災害復旧助成事業 L=6,600.0m
