排水路等の調査・対策の実施状況について

2016年1月8日

東京電力株式会社

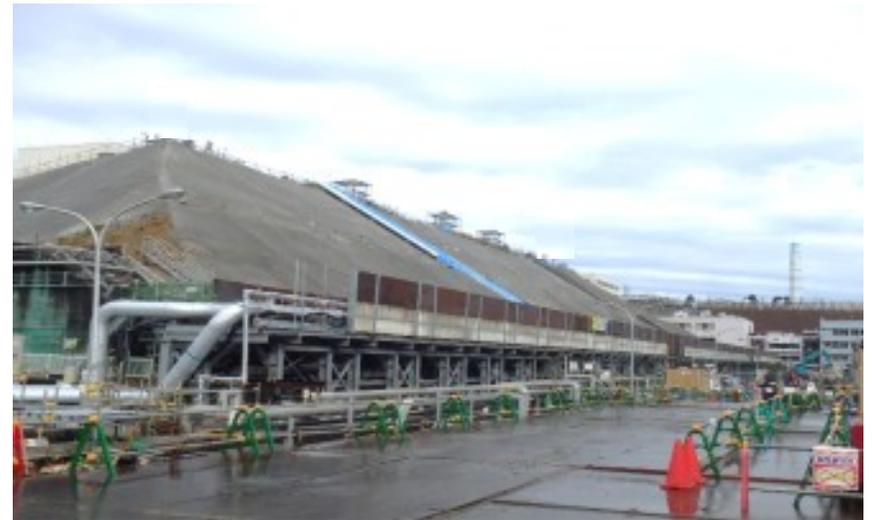
【写真③(35m盤)】 1～4号法面:モルタル吹付施工前

【写真③(35m盤)】 1～4号法面:モルタル吹付施工後

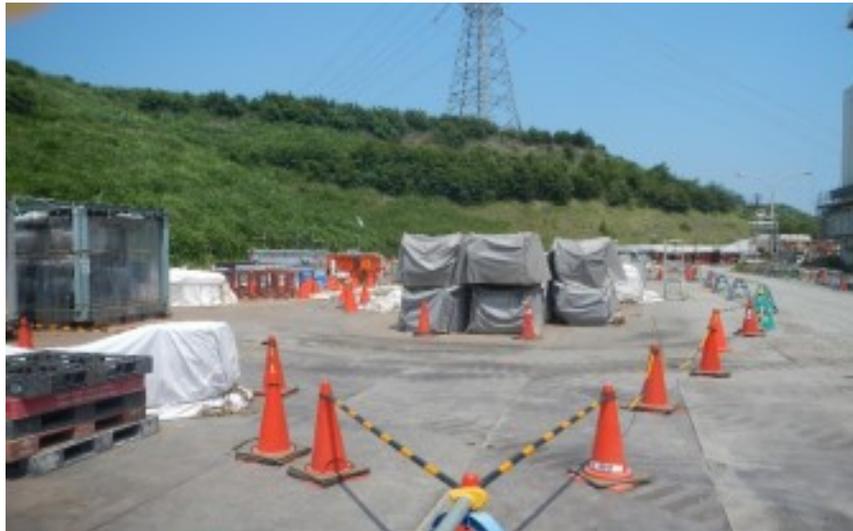
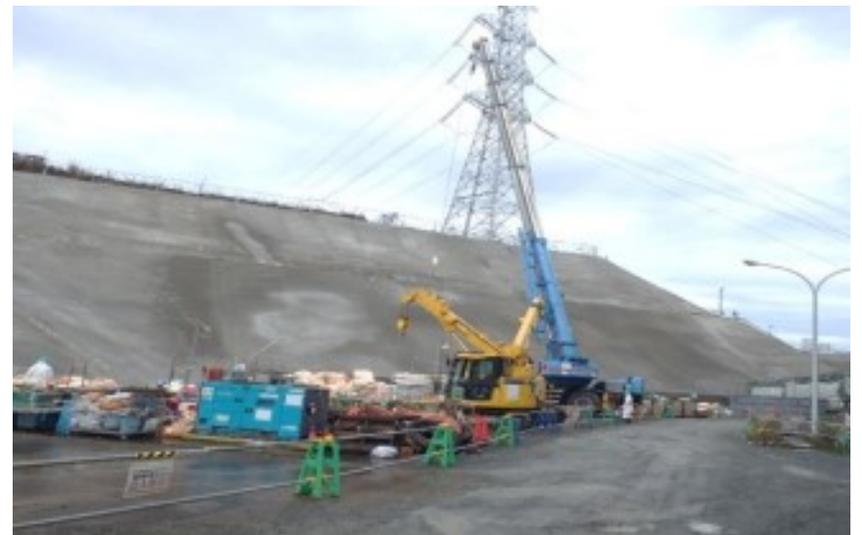
【写真④(35m盤)】 1～4号法面:モルタル吹付施工前

【写真④(35m盤)】 1～4号法面:モルタル吹付施工後

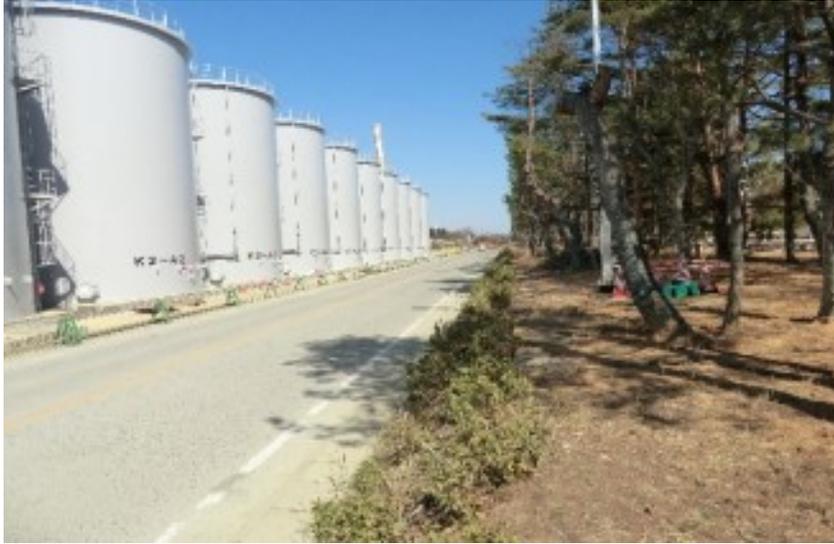
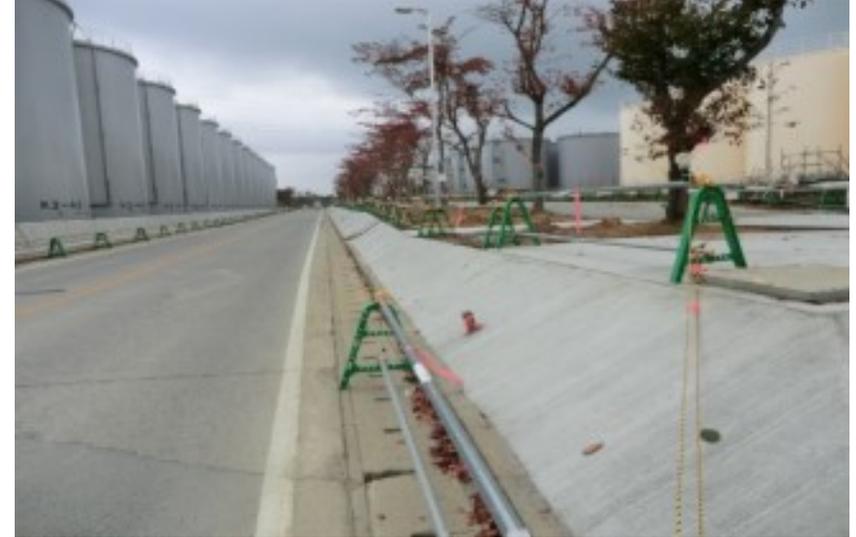
【写真⑤(35m盤)】西側エリア:モルタル施工前

【写真⑤(35m盤)】西側エリア:モルタル施工後

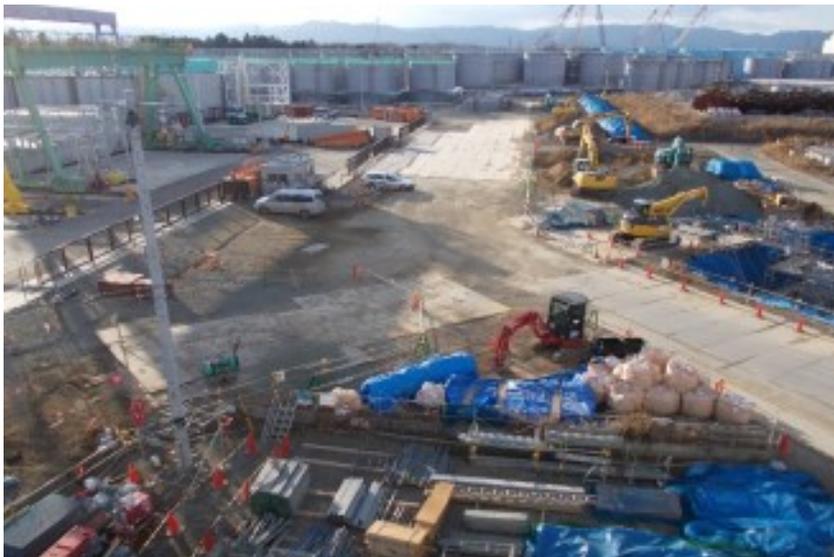
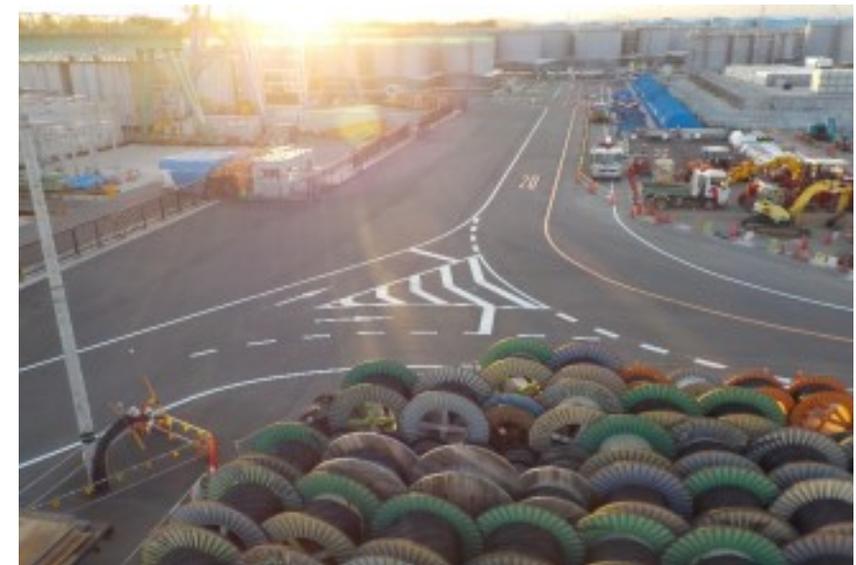
【写真⑥(35m盤)】Gタンクエリア:舗装施工前

【写真⑥(35m盤)】Gタンクエリア:舗装施工後

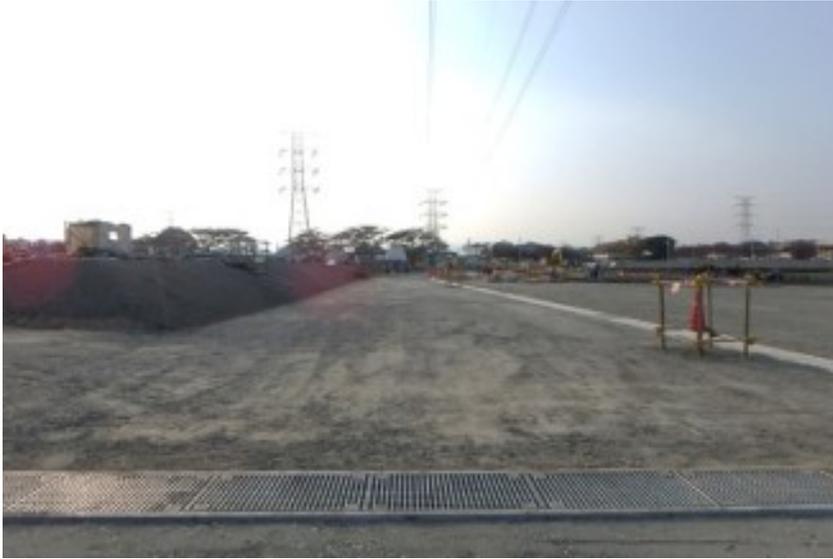
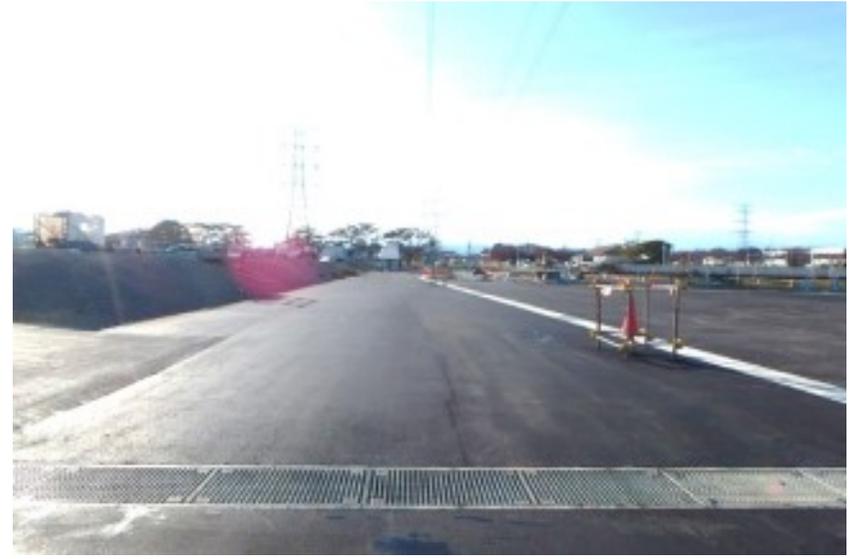
【写真⑦(35m盤)】Hタンクエリア:舗装施工前

【写真⑦(35m盤)】Hタンクエリア:舗装施工後

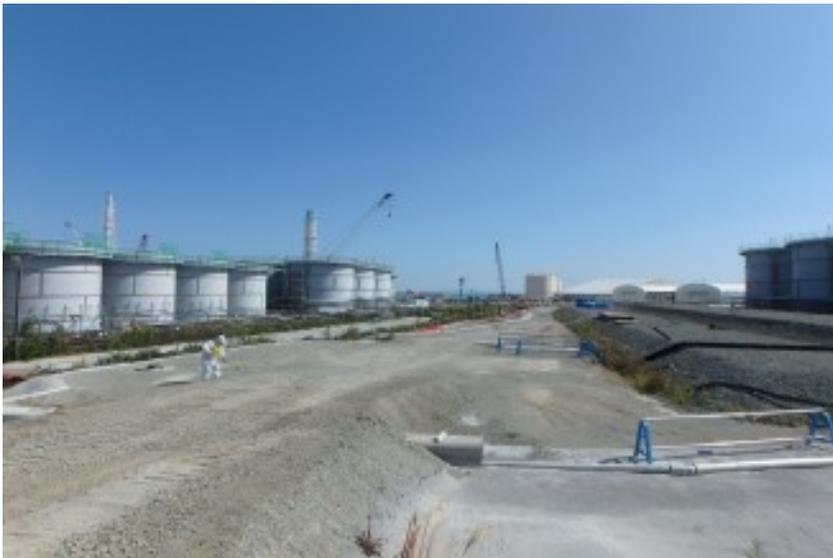
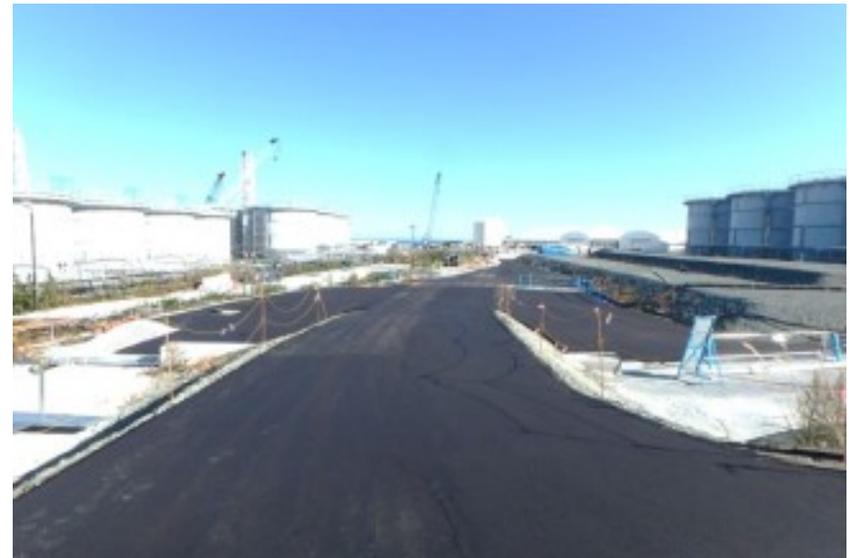
【写真⑧(35m盤)】Hタンクエリア:舗装施工前

【写真⑧(35m盤)】Hタンクエリア:舗装施工後

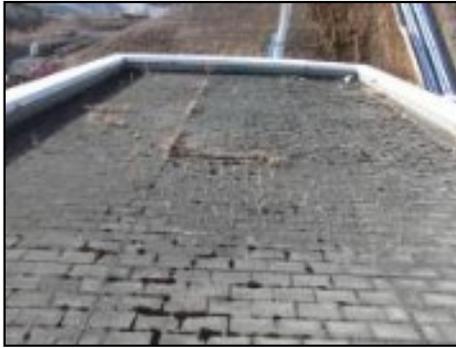
【写真①】作業前

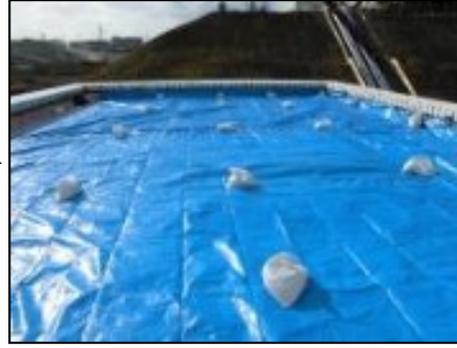
【写真②】ブルーシート設置 (3月2日)

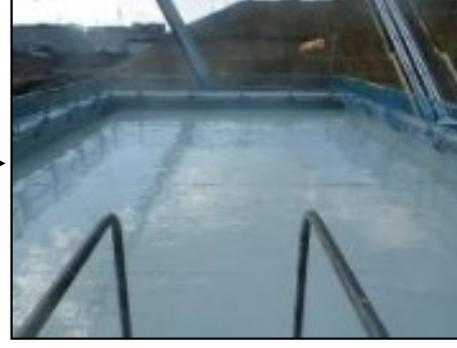
【写真③】ウレタン防水完了 (3月14日)

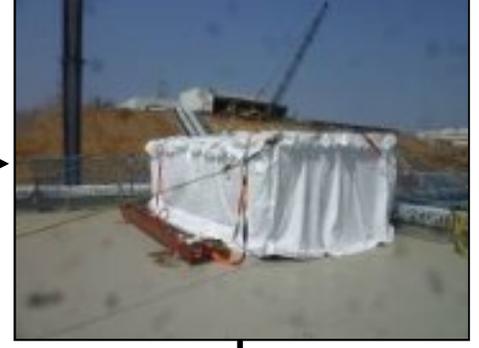
【写真④】仮設テント設置完了 (3月31日)

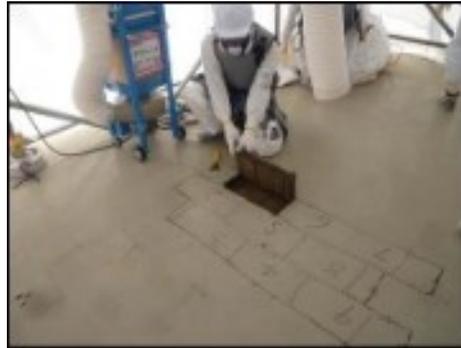
【写真⑤】汚染源撤去開始 (3月30日)

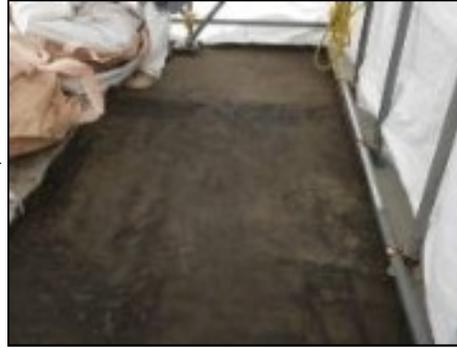
【写真⑥】仮設テント内ルーフブロック・敷砂撤去状況 (3月31日)

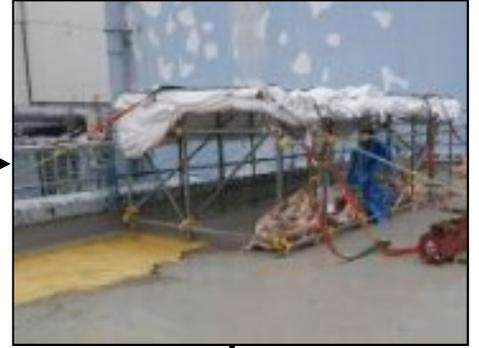
【写真⑧】仮設テント盛替状況 (4月1日)

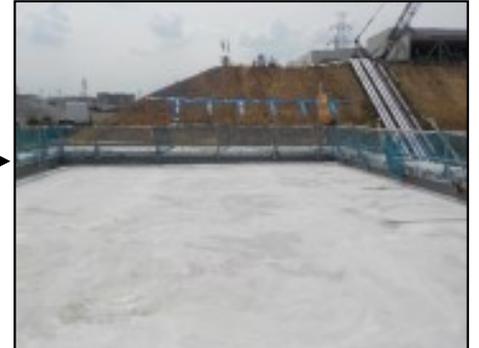
【写真⑫】押さえモルタル打設 (5月28日)

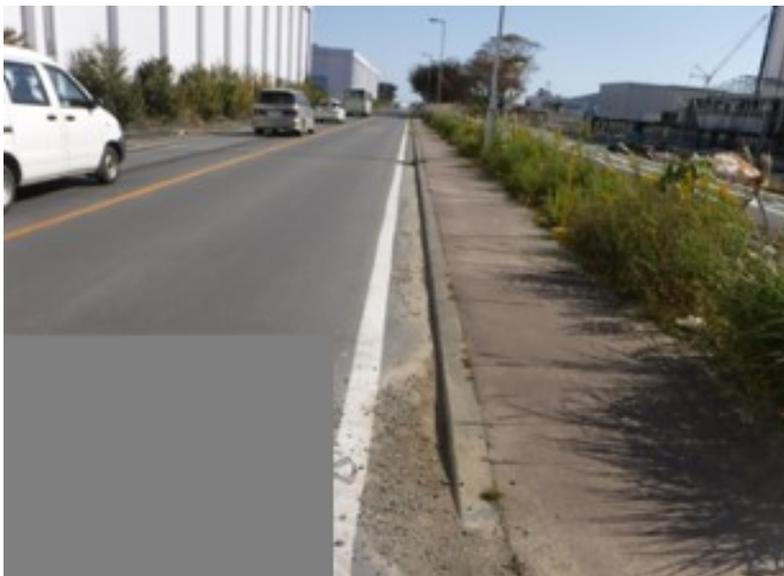
【写真②】 中央通り (清掃前)

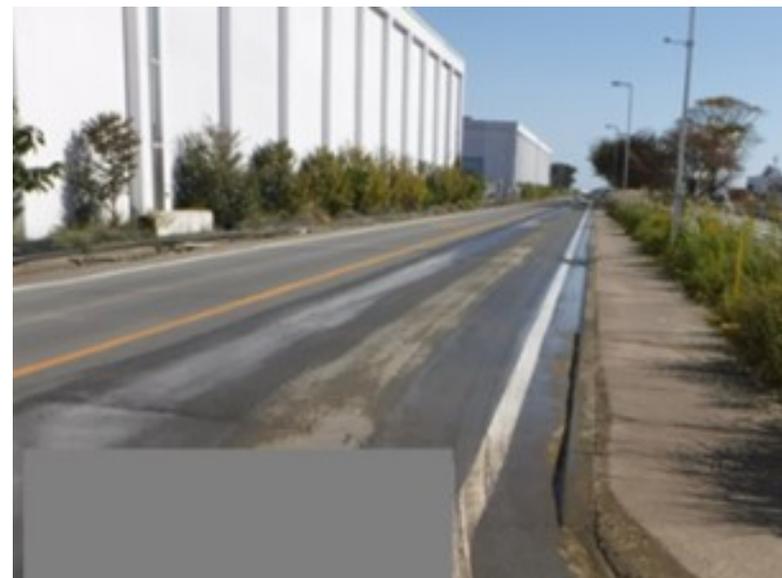
【写真②】 中央通り (清掃完了)

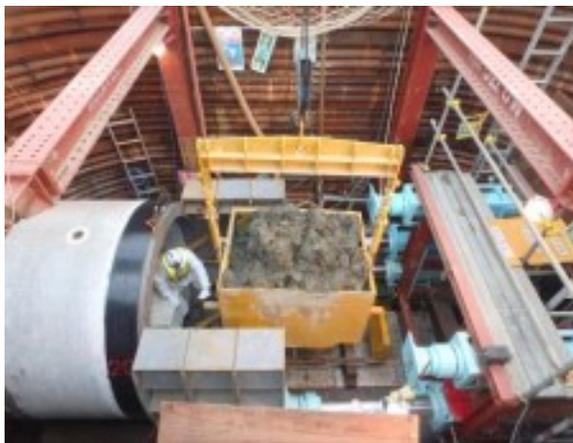
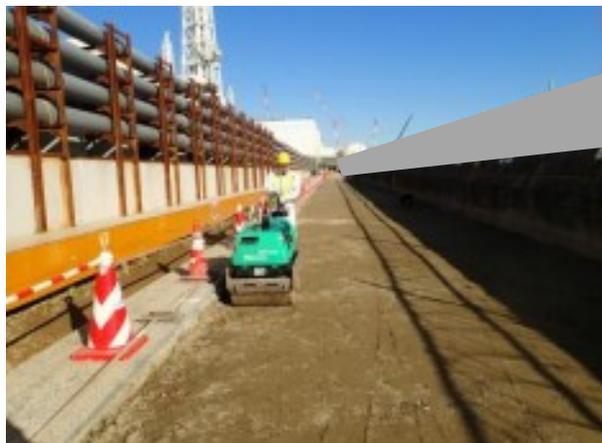
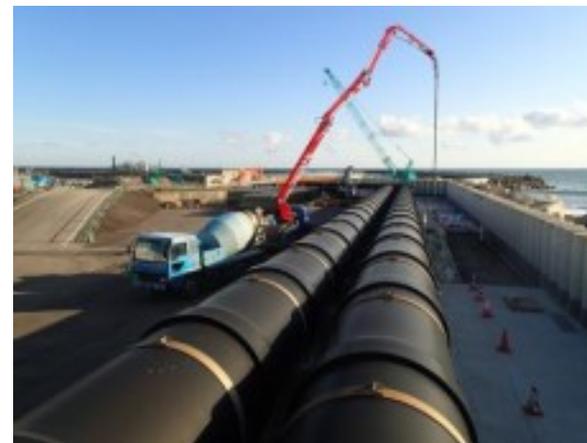
- K排水路の港湾内への付替工事を行う。2015.5.22より開始し、現在、トンネル部の推進、排水路基礎床版の構築中、2015年度内工事完了に向け昼夜作業にて実施。

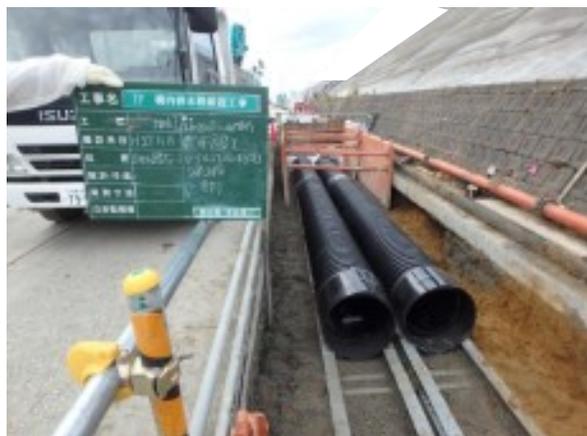
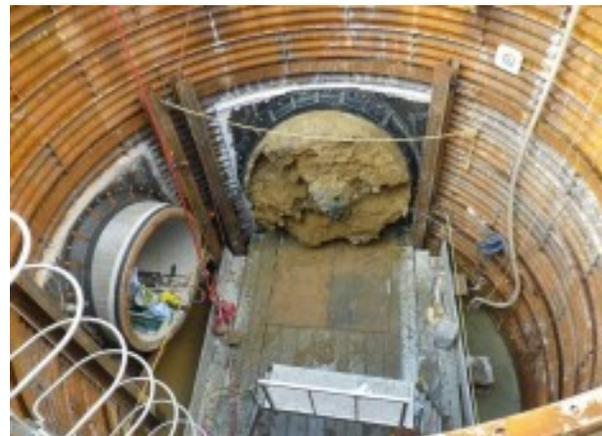
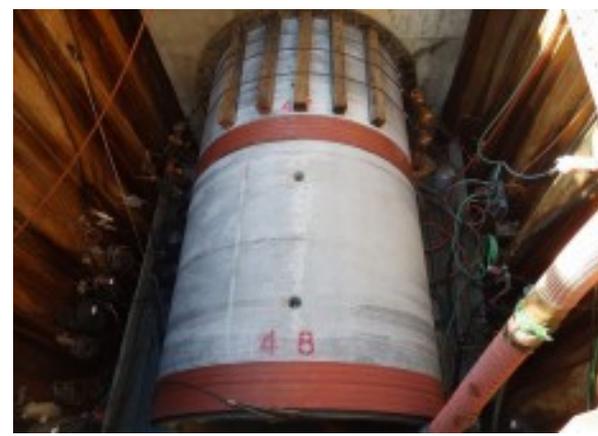
- 広域フェーシングにより、排水路に流入する雨水量が増加するため、特にフェーシング実施中の地下水バイパスエリア、西側エリアについて流域変更した雨水の排水路を新設する。2015.5.11より工事開始

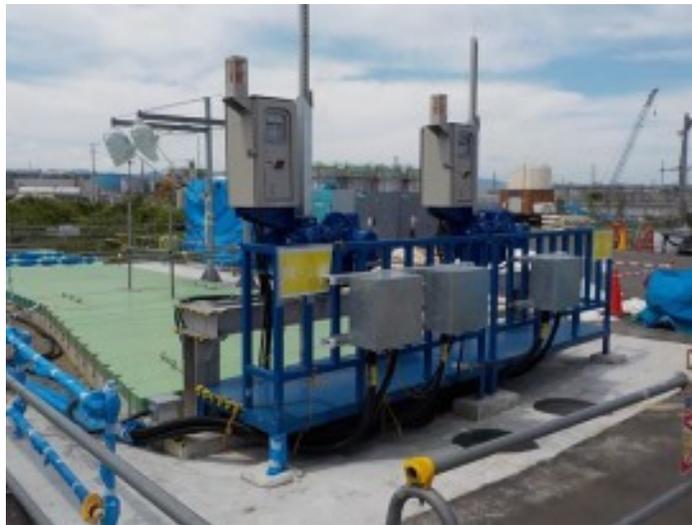
写真 BC-1ゲート全景

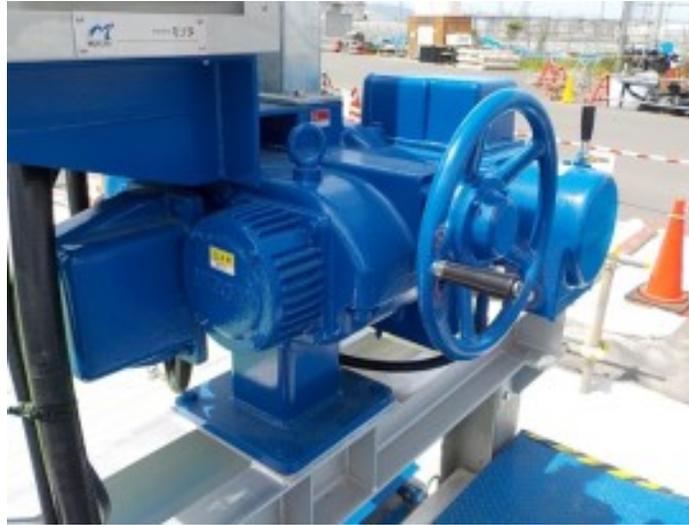
写真 ゲート巻上機電動化状況

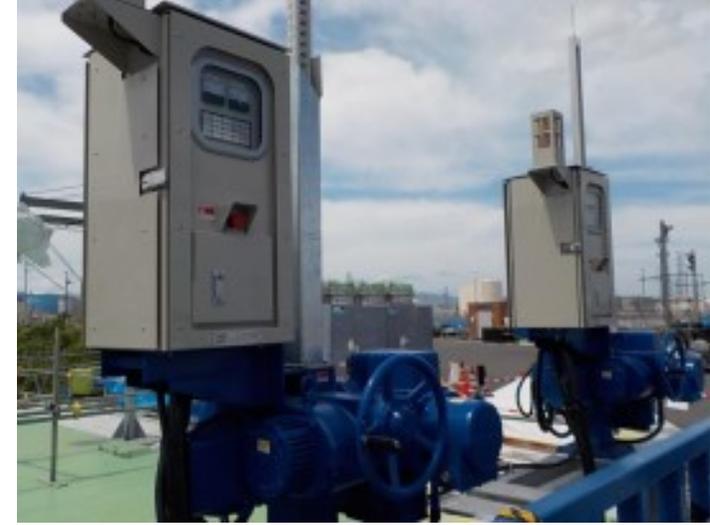
写真 自動・遠隔制御盤設置状況

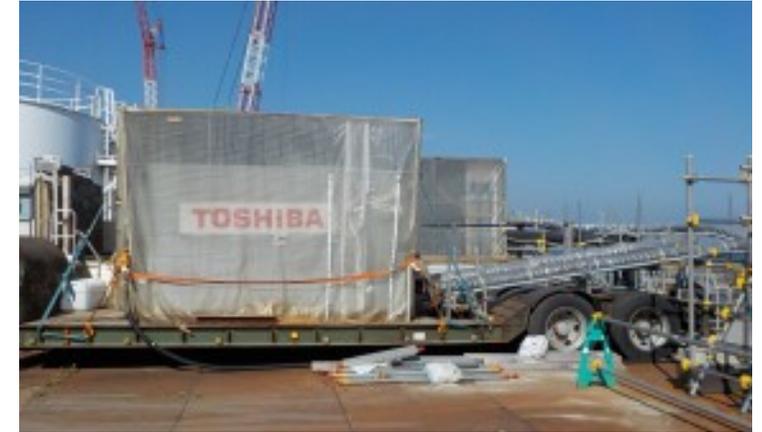
1号機放水路浄化装置
（吸着塔ユニット）

- 1号機放水路浄化装置（モバイル式処理装置）は、11月27日より運転を開始。12月11日15時までに2928m³を処理。
- 放水路浄化装置の入口、出口の水質は以下の通り。

- DF（入口濃度／出口濃度）は、Cs-137で $10^2 \sim 10^3$ 程度、Sr-90で<10程度※

- 分析結果から、放水路浄化装置は計画通りの浄化性能を発揮。
