# 3号機燃料取扱設備における安全・品質の確保及び 今後の取り組みについて

2019年1月25日

東京電力ホールディングス株式会社

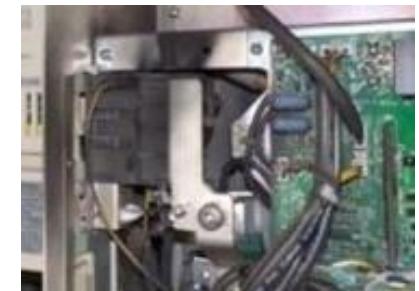
主巻インバータ内部の様子

- ✓ 米国出荷時において、電源電圧の違いをインバータのパラメータ設定に反映していたが、ブレーキユニットの設定は低いままとなっていた。そのため、電源投入時よりブレーキレジスタに連続して電流が流れる状態となつた。（米国工場：380V、国内工場420V、発電所480V）
- ✓ ブレーキレジスタ盤内が高温になり、端子台の絶縁物が変形し、端子部で短絡が発生した。
- ✓ 短絡時の放電により、ブレーキレジスタ盤扉と端子台間で地絡が発生した。
- ✓ ブレーキレジスタから主巻インバータへ短絡・地絡電流が流れ、インバータが損傷した。

- ✓ 損傷した部品の交換。
- ✓ 発電所の電源電圧をブレーキユニットの設定に反映。
- ✓ ブレーキレジスタ端子台の接続部の改良。

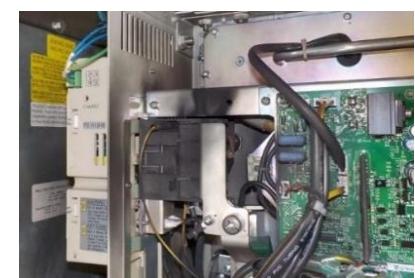
主巻インバータ内部の煤  
(5月11日)

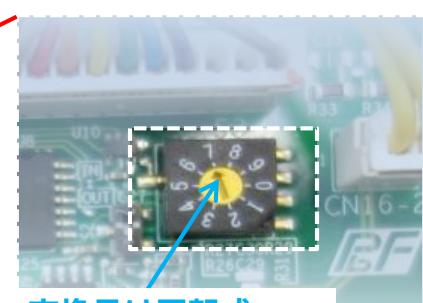
交換品は回転式

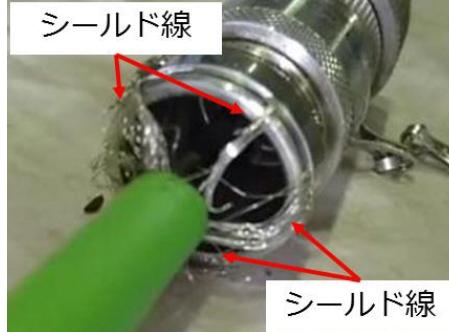
- 接続部を分解し内部を確認した結果、シールド線に一部短いものを確認。（分解調査箇所A・B）  
⇒ シールド線が折損し、折損したシールド線が接続部内部に脱落することにより、リード線間で短絡及び地絡が発生する可能性がある。
- 断線が確認されたケーブルの接続部に、シールド線の混入を防止する防塵対策パーツ（グロメット）が組み込まれていないことを確認。  
⇒ 一部のFHMケーブルは、防塵対策パーツが組み込まれていない可能性があるため、シールド線が折損した場合、接続部内で地絡及び短絡が発生する可能性がある。
- 分解調査箇所Bの追加調査箇所では、ハンダによるリード線の被覆損傷を確認し、被覆損傷部にシールド線が接触することにより短絡発生の可能性を確認。

シールド線状況

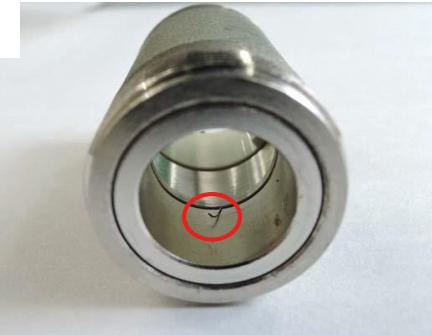
分解調査箇所C

接続部内部のシールド線

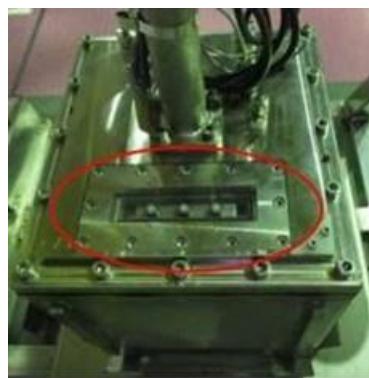
燃料健全性確認用治具

当該治具の健全性を確認したところ、燃料ハンドル部の状態等を表示するランプが2台ある治具のうち1台（治具A）は番号順が逆さになっていること、1台（治具B・予備機）は不点灯があることを確認。

- 治具A：表示プレートに刻印されたランプ番号が逆さになっている。  
(2018年7月の点検時に、表示プレートを取り付けたと推定。)
- 治具B：表示パターンが正しい表示と比較すると不点灯箇所があり、着座センサーの不良。

- ✓ 治具A：表示プレート修正済
- ✓ 治具B（予備）：センサー交換実施済

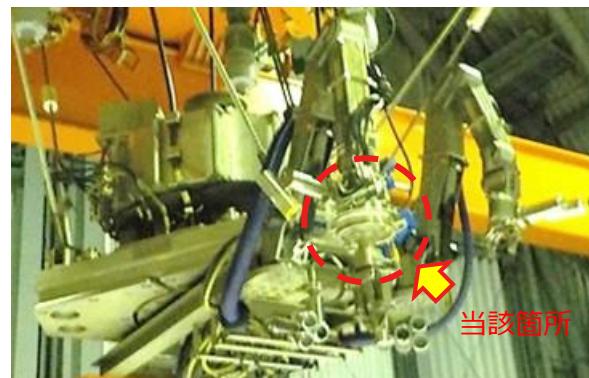
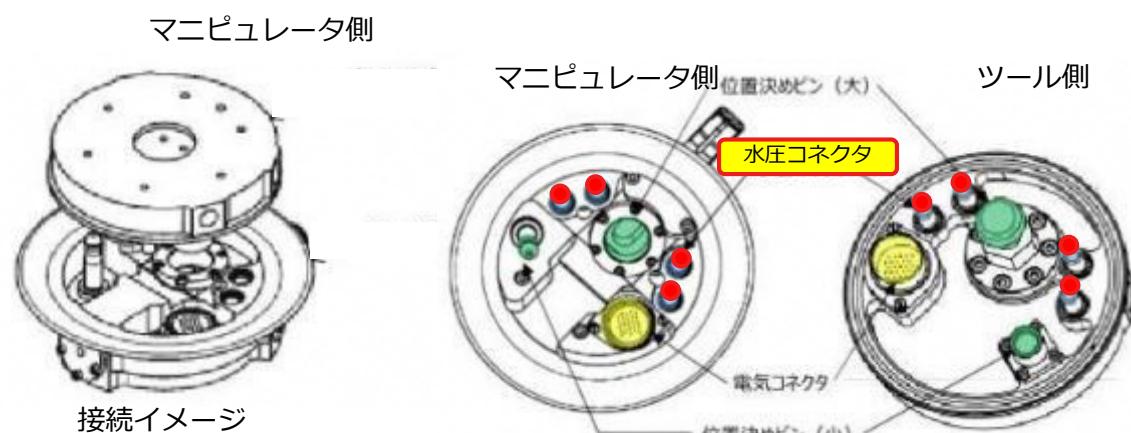
マニピュレータの動作確認時、右腕のツール交換が遠隔操作にて実施出来ない事象を確認。

水圧コネクタ（下図●部）が、所定の位置まで挿入できない状態を確認
